# Ingenieurbilogische Verbaumethoden von Hängen – Praxisbeispiele

Martin Ammann

### 3. Praxisbeispiele

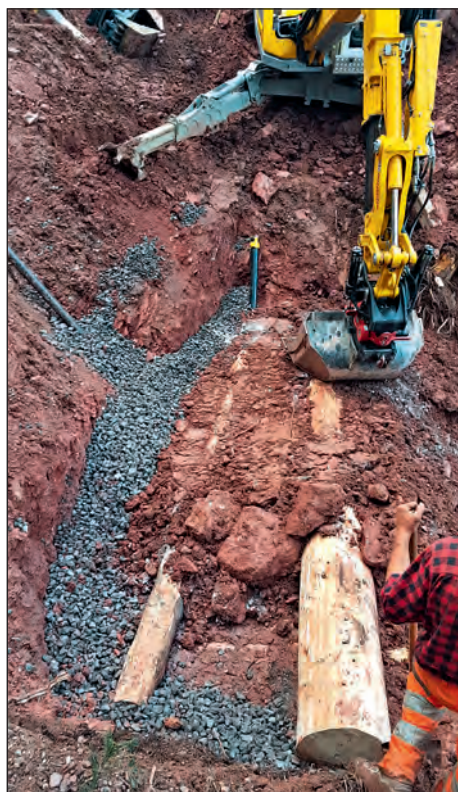
Abbildung 1: Fundamententwässerung Holzkasten: Bergwärts des hinteren Rundholzes (Traverse) ist die Sickerpackung und die PE-Sickerleitung sichtbar.

Figure 1: Drainage de base en caissons en bois: En amont et en arrière des rondins (traverses), on distingue l'unité et le tuyau d'infiltration PE.

- Saubere Entwässerung der Fundamentsohle und Ableitung des gefassten Wassers mit Sickerrohren (Abb. 1)

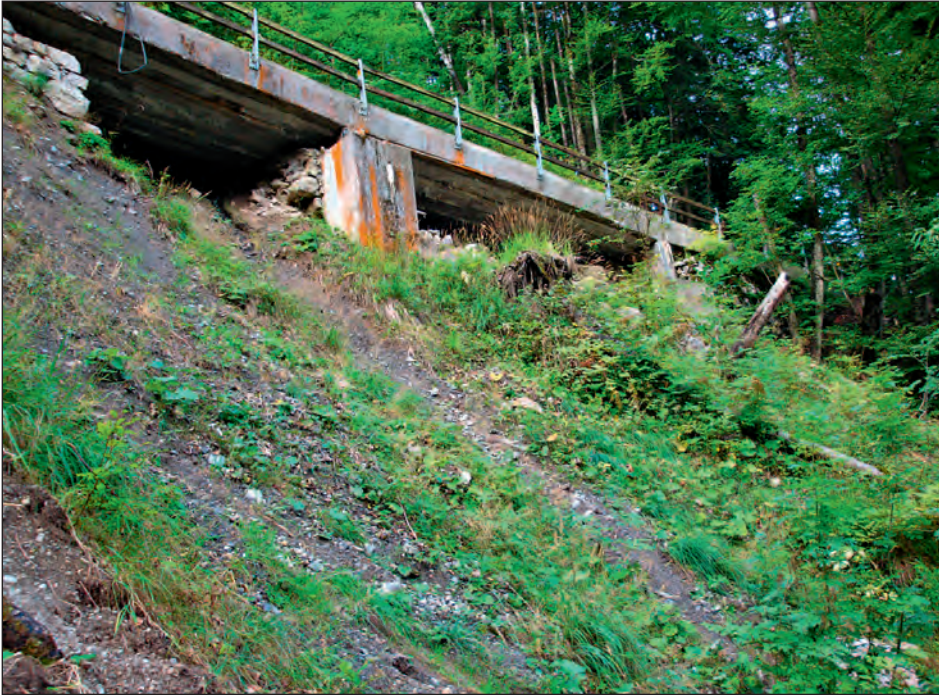
Abbildung 3: Mullernstrasse: Objekt vor Massnahmen. Rückschreitende Erosion und oberflächennahe Rutschungen haben die Fundamente der Stützkonstruktionen der Strasse freigelegt.  
Figure 3: Mullernstrasse: objet avant les mesures. Une érosion régressive et des glissements de terrain superficiels ont mis à découvert les fondations des structures de soutien de la route.

Etwa 15 Meter unterhalb einer alten Brückenkonstruktion (Lehnenviadukt, teilweise fundiert auf alten Blocksteinmauern) ging im Jahr 2009 eine oberflächennahe Rutschung (Mächtigkeit ca. 1 Meter) im anstehenden Moränenmaterial inklusive der Vegetationsdecke ab (Abb. 3). Auslöser der Rutschung dürften diverse Hangwasseraustritte und eine nicht mehr funktionierende Strassenentwässerung gewesen sein. Die Rutschung legte teilweise die Fundamente der Kunstbauten frei und das anstehende Moränenmaterial war ohne Vegetationsdecke einer rasch fortschreitenden, rückwärtigen Erosion ausgesetzt. Eine Sicherung der Fundamente musste dringend vorgenommen werden.

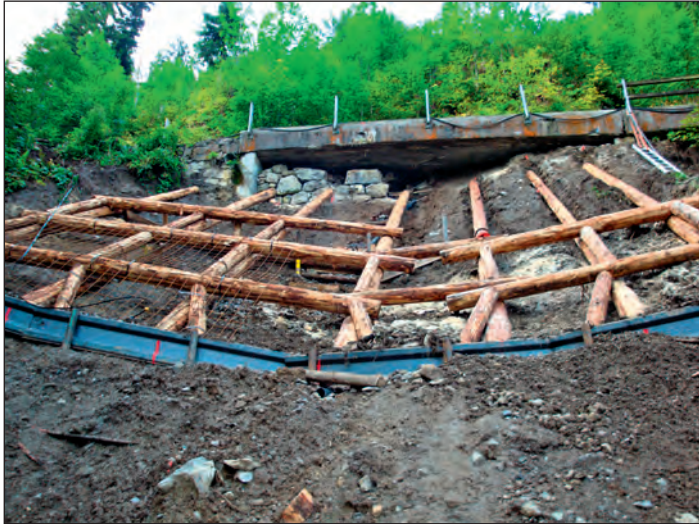
Abbildung 5: Mullernstrasse: Hangrost im Bau. Der fertig gestellte Hangrost abgestützt auf die Kanaldielenwand vor dem Einfüllen. Die vertikalen Rundhölzer sind hinter den Kanaldielen abgestützt.

Figure 5: Mullernstrasse: construction de l'armature en bois. L'armature terminée est soutenue par le mur de palplanches avant le remplissage. Les rondins verticaux sont supportés derrière les palplanches.

bohrt und ausinjiziert wurde, abgestützt. Der seitliche Abstand der Pfähle betrug 1.5 Meter (Abb. 4, Abb. 5).

Abgestützt auf die Kanaldielenwand wurde der Hangrost aus Rundholz erstellt (Abb. 5). Alle Hangwasseraustritte innerhalb des Hangrostes wurden mit Sickerleitungen und Sickerpackungen (Geröll) gefasst. Anschliessend wurde der Hangrost mit durchlässigem Aushubmaterial hinterfüllt. Zum Abschluss wurden die Flächen mit einer Trockensaat angesät und mit Weidensteckhölzern bepflanzt. Bereits ein Jahr nach der Vollendung war die Fläche gut begrünt und verwachsen (Abb. 6).

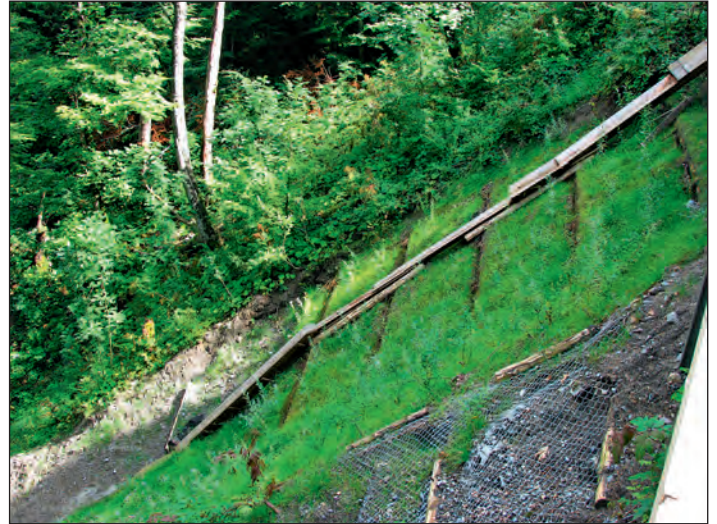
Abbildung 6: Mullernstrasse: Begrünter Hangrost ein Jahr nach Bauvollendung. Die Trockensaat ist gut angewachsen und die Weidensteckhölzer haben Triebe von ca. 0.5 – 1.0 Metern gebildet.

Figure 6: Mullernstrasse: armature végétalisée un an après la fin des travaux. Les semences sèches ont bien grandi et les boutures de saule ont des pousses d'environ 0,5 – 1,0 mètre.

Hangrost mit V-Känneln aus Holz bis in den Bach schadlos abgeleitet (Abb. 6).

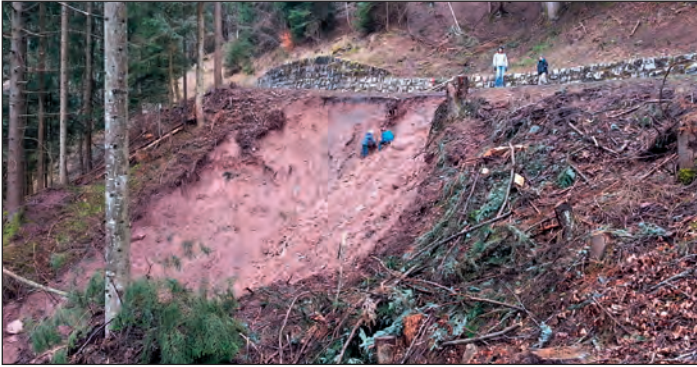
Abbildung 7: Fliessenstrasse: Rutschung im Frühjahr 2016. Die Rutschung reicht bis an den talseitigen Strassenrand und gefährdet die Strasse sowie deren Kunstbauten.

Figure 7: Fliessenstrasse: glissement de terrain au printemps 2016. Le glissement se prolonge du côté aval de la route et met en danger la route et les aménagements.

Während der Schneeschmelze im Frühjahr 2016 ging an der Fliessenstrasse (Gemeinde Glarus Nord, Ortsteil Mühlehorn) in einer Geländemulde eine ca. 12 m breite Rutschung ab. Die Rutschung reichte bis an den talseitigen Strassenrand. Hangdruckwasser und über die Strasse in den Hang abfliessendes Oberflächenwasser der Strasse waren Auslöser der Rutschung (Abb. 7).

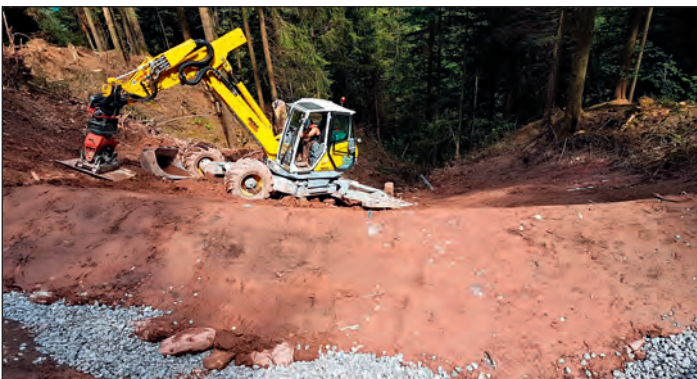
Abbildung 9: Fliessenstrasse: Verdichten mit Anbau-Plattenvibrator.

Figure 9: Fliessenstrasse: compactage avec montage à plaque vibrante.

Es wurde vorgesehen, zwei doppelwandige Holzkasten, welche vollständig eingedeckt werden, zur Abstützung der talseitigen Böschung einzubauen (Abb. 8 und 9). Die Holzkasten wurden auf den gewachsenen Boden, respektive auf dem anstehenden Fels fundiert. Das Fundament des Holzkastens sowie die diversen Austritte von Hangdruckwasser wurden mit Sickerpackungen und -leitungen gefasst (Abb. 1 und 8). Der Durchlass in der Strasse wurde erneuert und das Wasser in einem V-Kännel über die neu erstellte Böschung ins Gerinne geführt (Abb. 9 und 10). Mit zugeführtem Aushubmaterial erfolgte der Wiederauf-

bau der talseitigen Böschung. Mit einem Anbau-Plattenvibrator konnte das Aushubmaterial sehr gut verdichtet werden (Abb. 10). Die Böschung wurde mit einer Trockensaat und mit Weidensteckhölzern begrünt.

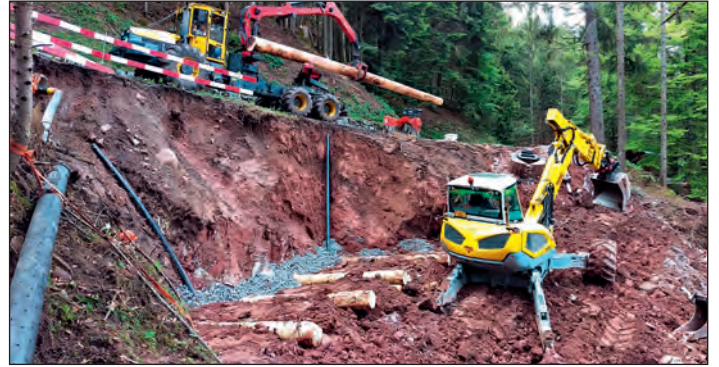
Abbildung 8: Fliessenstrasse: Einbau des oberen Holzkastens. Gut sichtbar an der hinteren Wand sind die Entwässerungsleitungen.

Figure 8: Fliessenstrasse: installation du caisson supérieur. Les tuyaux de drainage sont clairement visibles sur la paroi arrière.

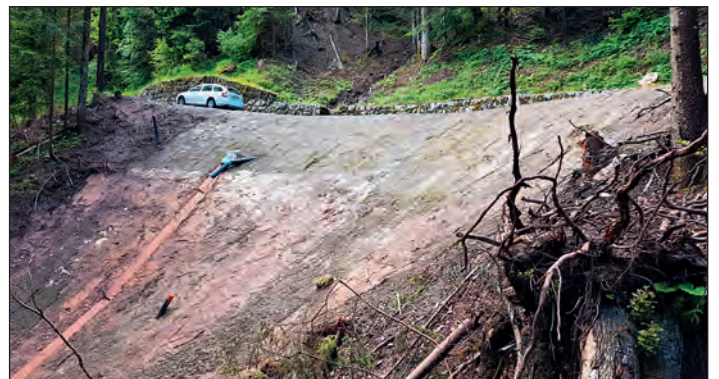
Abbildung 10: Fliessenstrasse: Drei Wochen nach Fertigstellung (Ende Juni 2016). Die beiden Holzkasten sind vollständig eingedeckt und in der Böschung nicht mehr sichtbar. Das Wasser aus dem Durchlass wird mit einem VKännel über die Böschung geleitet. Die Ansaat hat bereits gekeimt und die Böschung begrünt sich.

Figure 10: Fliessenstrasse: trois semaines après l'achèvement des travaux (fin juin 2016). Les deux caissons en bois sont complètement recouverts et ne sont plus visibles dans le remblai. L'eau de passage est transmise par un canal en V à travers le remblai. Le semis a déjà germé et la pente se végétalise.

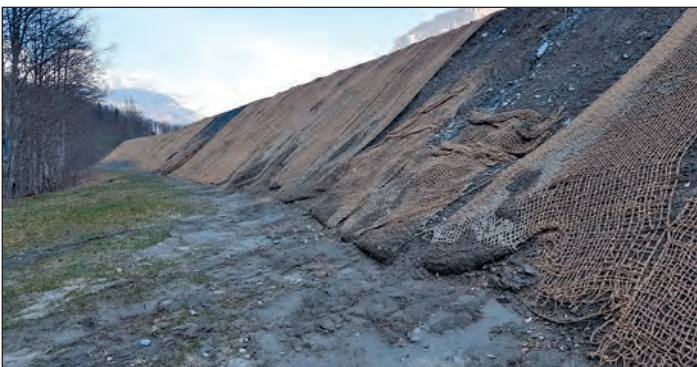
Abbildung 11: Auftragsböschungen mit Jutegewebe gesichert (Ende März 2017). Im Herbst 2016 wurde die Böschung erstellt. Über den Winter verursachte unkontrolliert abfliessendes Oberflächenwasser an exponierten Stellen Beschädigungen in der Böschung (Gemeinde Glarus Süd, Linthal: Baustelle im Projekt Linthal 2015 der Kraftwerke Linth-Limmern AG, 8783 Linthal).

Figure 11: Remblais de prélèvement sécurisés avec de la toile de jute (fin mars 2017). Le remblai a été aménagé en automne 2016. Au cours de l'hiver, des eaux non contrôlées s'écoulant en surface sur les zones exposées ont provoqué des dommages sur le versant (commune Glarus Süd, Linthal: site de construction du projet Linthal 2015 de la centrale Linth-Limmern AG, 8783 Linthal).

Stützbauwerke im Hang- und Bachverbau sind unmittelbar nach der Erstellung zu begrünen und mit Pflanzen zu sichern (Böll 1997, Rickli 2001). Meistens am Schluss ausgeführt, bilden diese Arbeiten das i-Punktchen am ganzen Bauwerk (Abb. 4). Oftmals ist es die Ansaat der neu erstellten Böschung in Kombination mit Weidensteckhölzern, die zu einer sehr schnellen Begrünung und Sicherung der Böschung führen (Abb. 11, 12 und 13). Diese Massnahmen sind meistens kostengünstig, müssen aber ebenfalls sorgfältig projektiert (Abb. 4) und mit der nötigen Erfahrung umgesetzt werden (Schiechtl 1973, Schiechtl 1992). Sie ergänzen die oftmals eher harten, technischen Massnahmen in der Landschaft und sichern frisch erstellte Böschungen (Abb. 11, 12 und 13).

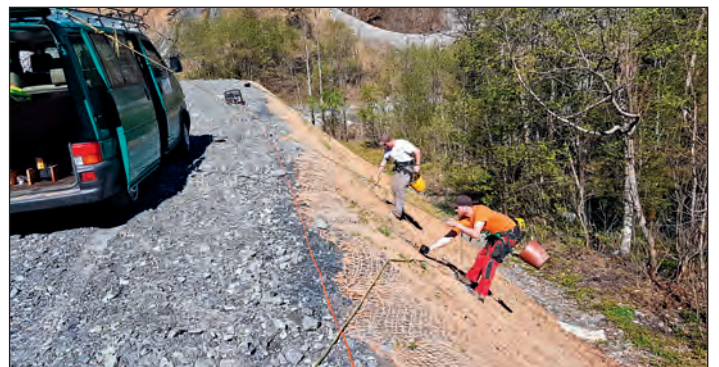
Abbildung 12: Bepflanzung mit Weidensteckhölzern und Ansaat (Ende April 2017). Die abgerutschten Stellen der Böschung wurden vorgängig wiederhergestellt. Die Bepflanzung mit Weidensteckhölzern erfolgte am Seil gesichert. Die Löcher für die Steckhölzer wurden vorgebohrt.

Figure 12: Plantation de boutures de saule et semis (fin avril 2017). Les emplacements en glissement du remblai ont été assainis auparavant. La plantation de boutures de saule a été encordée. Les trous pour les boutures ont été forés à l'avance.

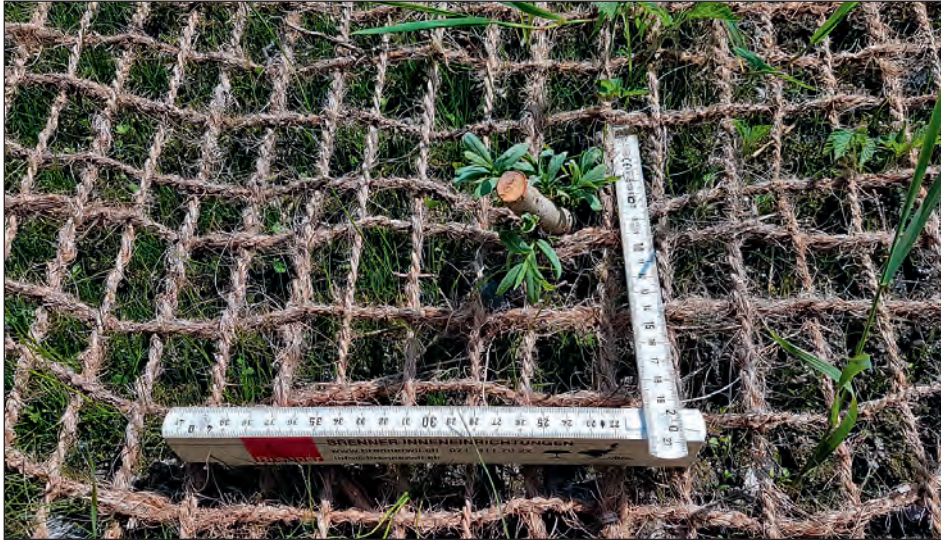
Abbildung 13: Anwuchs nach einem Monat (Ende Mai 2017). Die Weidensteckhölzer haben neue Triebe gebildet und die frische Ansaat ist zwischen den Maschen des Jutegewebes ebenfalls sichtbar.  
 Figure 13: Jeunes pousses après un mois (fin mai 2017). Les boutures de saule ont formé de nouvelles pousses et les semis sont également visibles entre les mailles de la toile de jute.
